"INFORME DE INSPECCIÓN DE LOS PILARES METÁLICOS SITUADOS DENTRO DEL RECINTO DE LA PISCINA CUBIERTA DEL CENTRO DEPORTIVO HUERTA VIEJA DE MAJADAHONDA, MADRID"

Cliente: *AYTO. DE MAJADAHONDA*
Servicio de Obras y Mantenimiento

Nº expediente: *100B151.101R0/21.0.8N_IT01*

Fecha: *SEPTIEMBRE 2021*

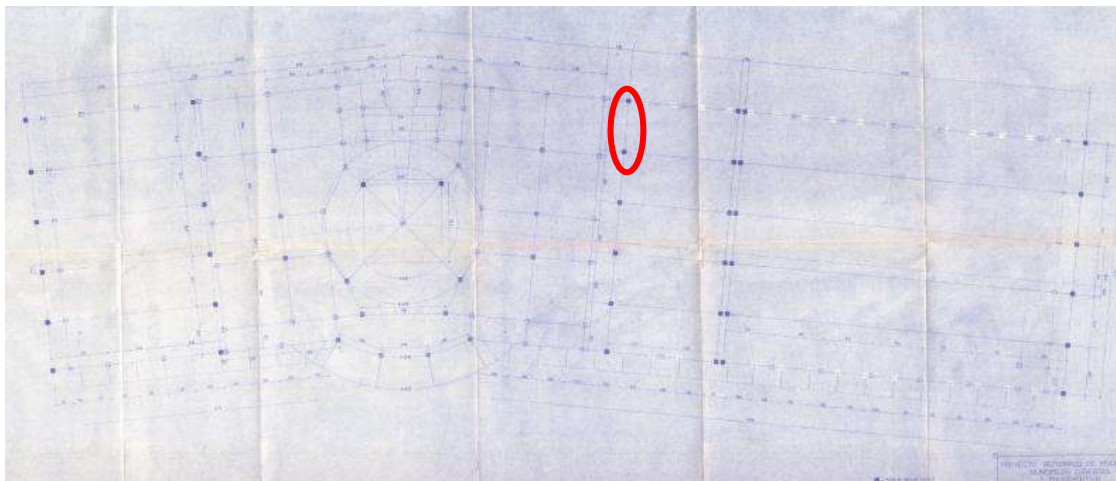
Se marcan estos dos pilares en los planos del proyecto original aportados:

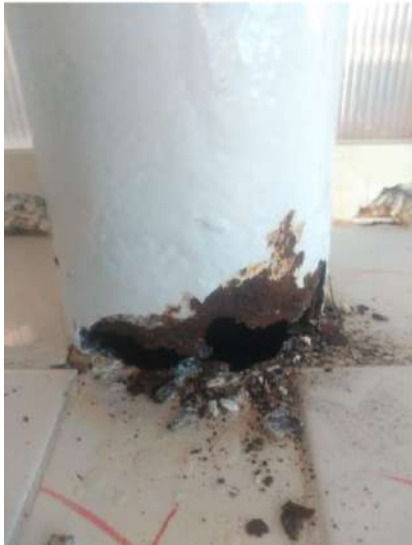
Pilar nº 1

En este sentido, el técnico de CPV comprueba que en su tramo inferior (zona de apoyo en pedestales alicatados), ambos pilares al picar levemente con un punzón la capa de recubrimiento exterior, el acero muestra de forma localizada laminaciones importantes, con un grado muy avanzado de corrosión que presenta en la zona situada junto al solado del pedestal, pérdida total de su sección.

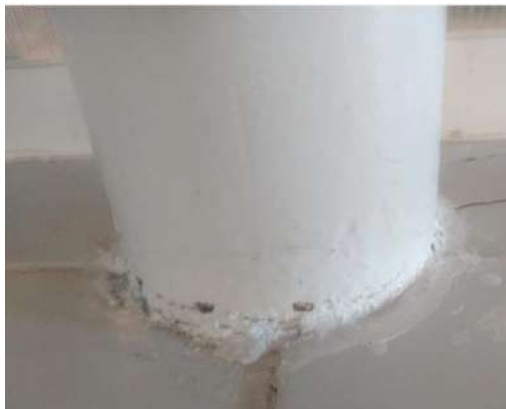
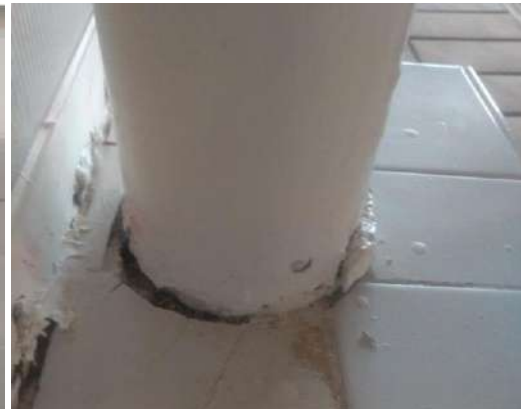
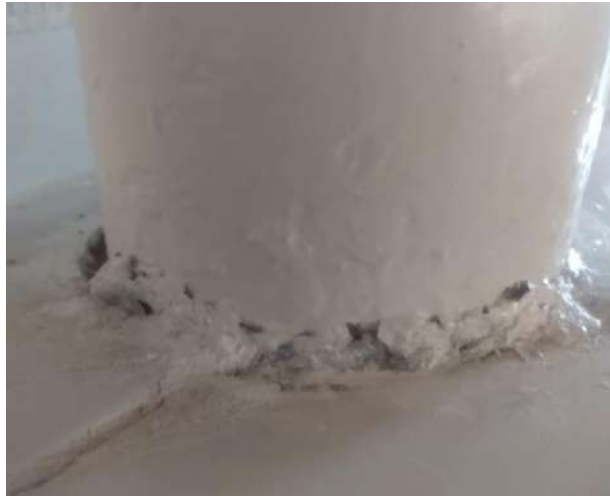
En otro pilar anexo (pilar nº 3) y en las zonas donde no se ha picado el revestimiento de estos dos pilares, se observa como puede comprobarse en las fotos siguientes que la capa de revestimiento exterior antioxidante de los pilares en su encuentro con el pedestal, presenta poros y juntas sin material que provocan que el acero del pilar ha quedado sin “encapsular” por el revestimiento, siendo zonas de contacto directo del acero del pilar con la atmósfera salina de la piscina.

Este hecho es comunicado inmediatamente al personal del Servicio de Obras y Mantenimiento del Ayto. de Majadahonda mediante correo electrónico, donde CPV advierte que esta patología pudiera afectar muy significativamente a las condiciones portantes de esos pilares, para que se tomaran las medidas preventivas oportunas en la piscina, previas a la realización del resto de trabajos por parte de CPV en días posteriores.

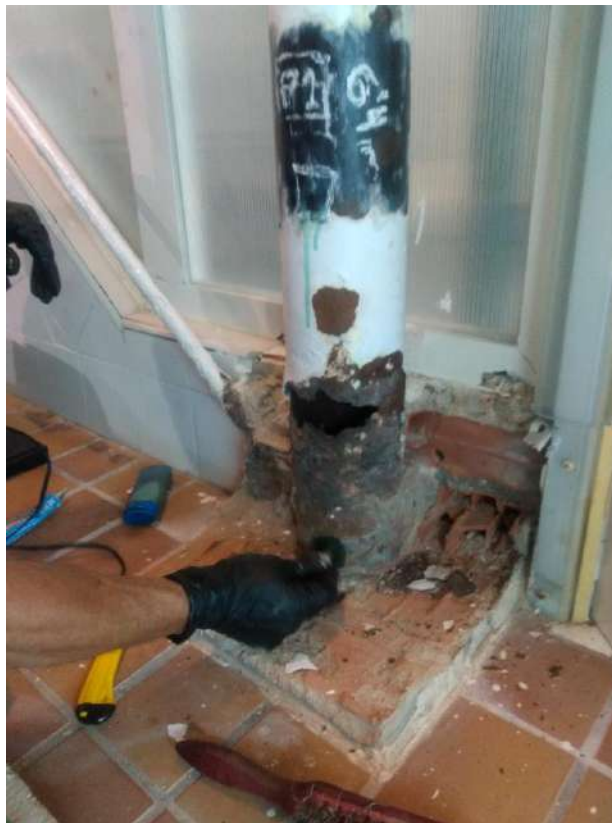
Pilar nº 1: Se detecta corrosión con perforación completa de la sección del pilar en la zona donde se situaba el encuentro del pilar con el pedestal. Una vez picado el pedestal, se observa que el acero del pilar que se encontraba en su interior (unos 20 cm. por debajo de la zona con perforación, no contaba con revestimiento antioxidante como el resto del tramo del pilar visto. En esta zona el acero presenta oxidación superficial similar a la que presenta el pilar unos 20 cm. por encima de la zona perforada una vez eliminado el revestimiento exterior, sin apenas pérdida de sección.

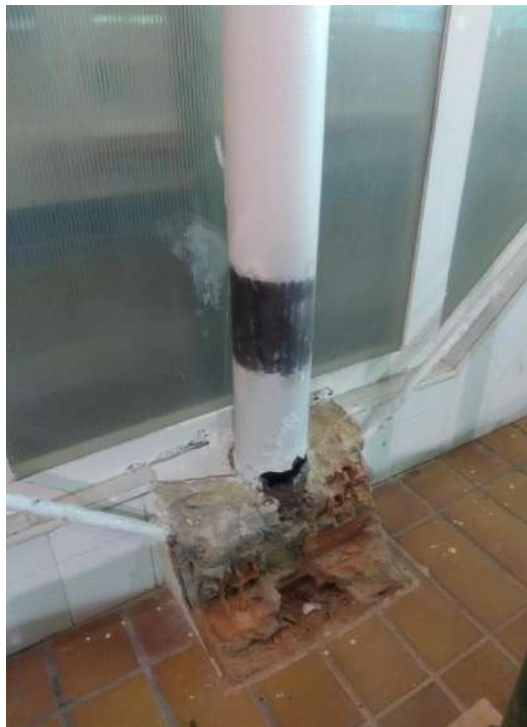
Pilar nº 2: Situación muy similar a la del pilar nº 1, se detecta corrosión con perforación completa de la sección del pilar en la zona donde se situaba el encuentro del pilar con el pedestal. Una vez picado el pedestal, se observa que el acero del pilar que se encontraba en su interior (unos 20 cm. por debajo de la zona con perforación, no contaba con revestimiento antioxidante como el resto del tramo del pilar visto. En esta zona el acero presenta oxidación superficial similar a la que presenta el pilar unos 20 cm. por encima de la zona perforada una vez eliminado el revestimiento exterior, sin apenas pérdida de sección.

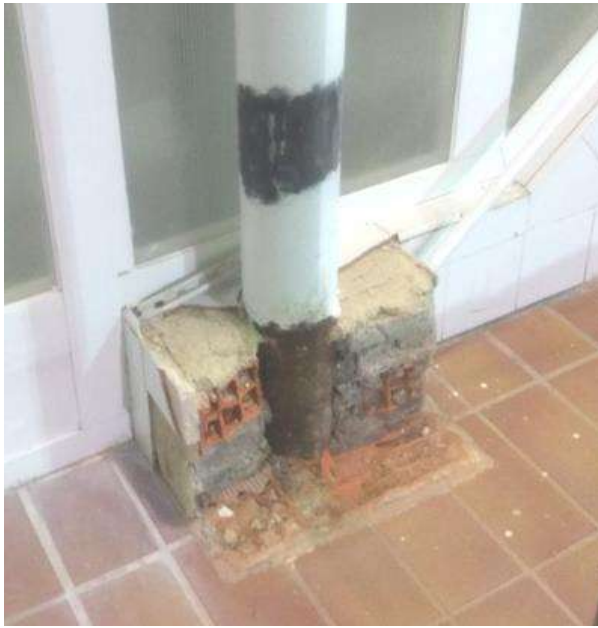
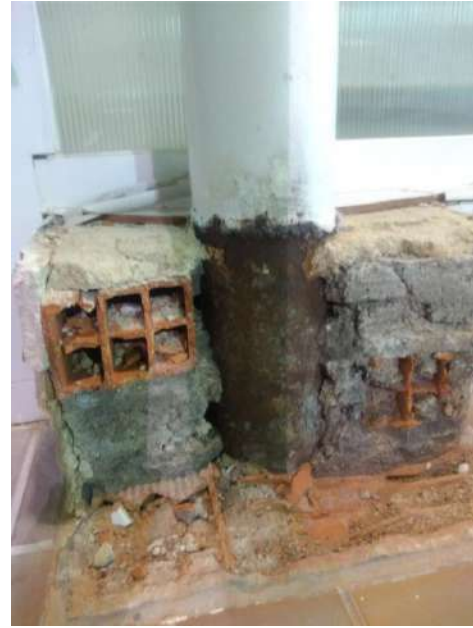
Pilar nº 3: En este caso, se detecta que existe corrosión con pérdida de sección de más de 1 mm. en la zona donde el pilar nº 1 y 2 tenían pérdida de sección completa. Una vez picado el pedestal, se observa que el acero del pilar que se encontraba en su interior (unos 20 cm. por debajo de la zona con perforación, no contaba con revestimiento antioxidante como el resto del tramo del pilar visto. En esta zona el acero presenta oxidación superficial similar a la que presenta el pilar unos 20 cm. por encima de la zona perforada una vez eliminado el revestimiento exterior, sin apenas pérdida de sección.

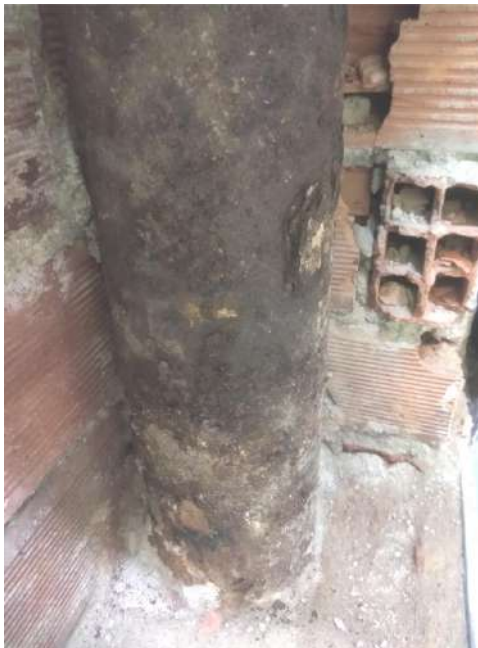
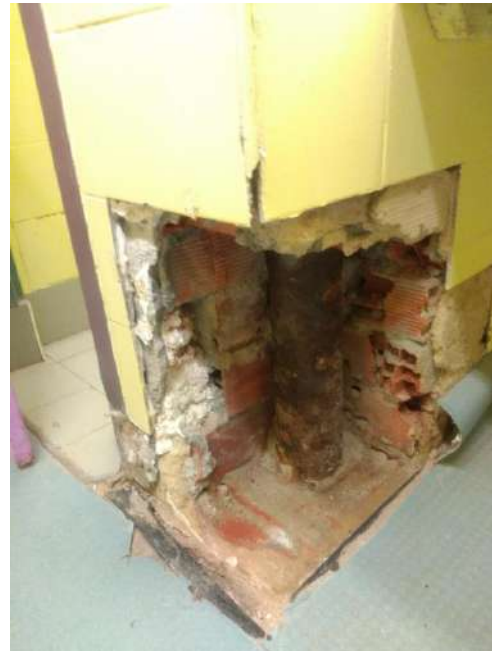
Pilar nº 4: Se trata de un pilar que en la mayoría de su longitud se encuentra embebido en una mocheta de tabiquería de ladrillo, el pilar no poseía revestimiento antioxidante dentro de la mocheta. Se decide medir el tramo del pilar situado en los 50 cm. primeros desde su base. En este caso, se detecta que existe corrosión avanzada del acero en las tres medidas con pérdidas de sección entre 1 y 2 mm.

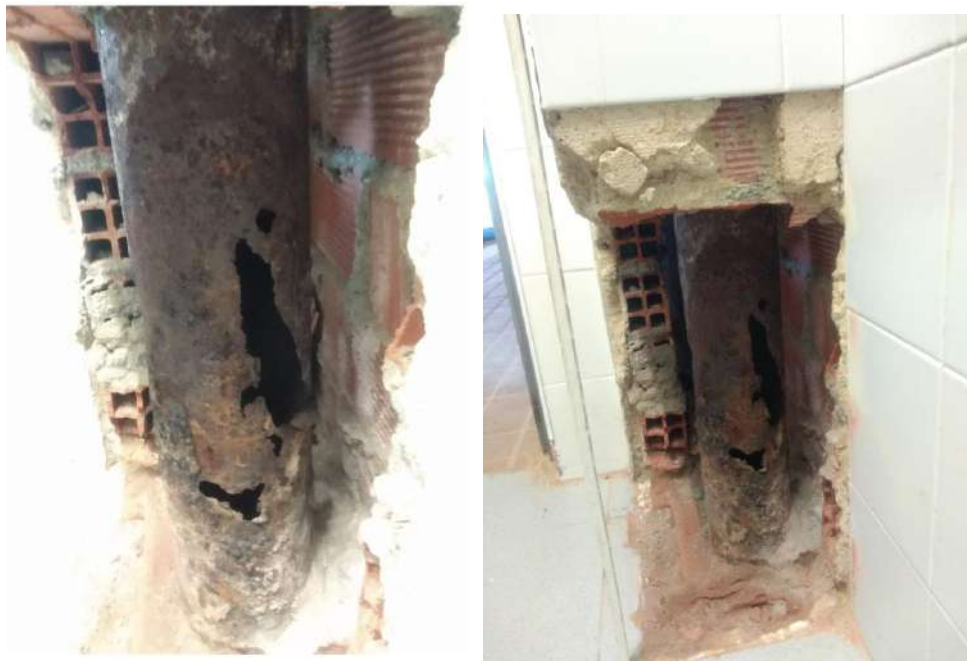
Pilar nº 5: Se trata de un pilar que en la mayoría de su longitud se encuentra embebido en una mocheta de tabiquería de ladrillo, el pilar no poseía revestimiento antioxidante dentro de la mocheta. Se detecta corrosión con perforación completa de la sección del pilar en una zona importante del pilar situada a unos 40 cm. de la base. Se decide tomar dos medidas a 20 cm. por encima y por debajo de la zona más dañada. En este caso, se detecta que en ambas medidas existe corrosión avanzada del acero con pérdidas de sección entre 1 y 2 mm.

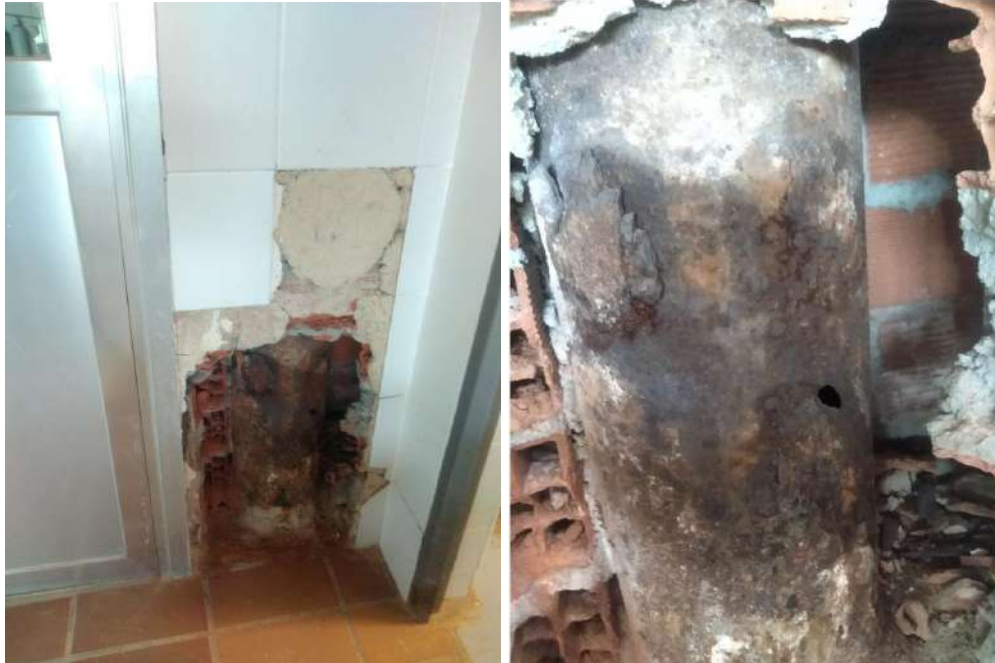
Pilar nº 6: Se trata de un pilar que en la mayoría de su longitud se encuentra embebido en una mocheta de tabiquería de ladrillo, el pilar no poseía revestimiento antioxidante dentro de la mocheta. Se detecta corrosión con perforación completa de la sección del pilar en una zona importante del pilar situada a unos 40 cm. de la base. Se decide tomar dos medidas a 20 cm. por encima y por debajo de la zona más dañada. En este caso, se detecta que en ambas medidas existe corrosión avanzada del acero con pérdidas de sección entre 1 y 2 mm.

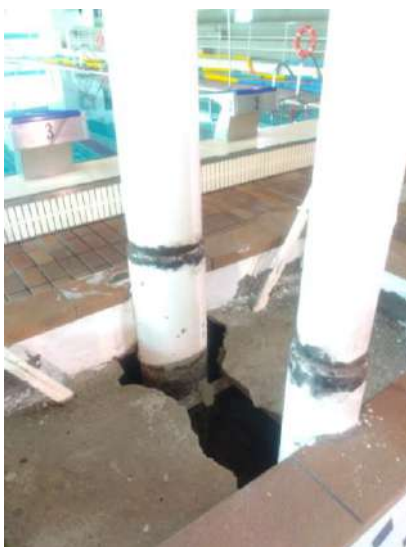
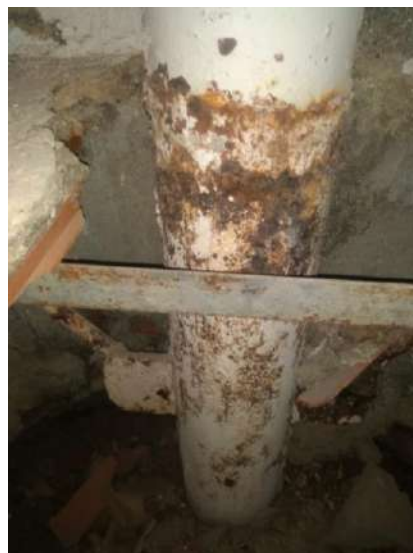
Pilar nº 7: Se trata de un pilar que presenta su tramo inferior (aprox. 50 cm.) oculto. Una vez se accede a poder inspeccionar el tramo inferior del pilar se observa que ya se ha producido una intervención previa de refuerzo, disponiendo un collarín metálico alrededor del tubo existente en los primeros 80 cm. del pilar. Se confirma como en anteriores casos que el tramo oculto de pilar no posee revestimiento antioxidante del acero. En este caso la medición de la sección del tubo en la parte reforzada obtiene valores muy elevados, ya que se contabiliza la sección de dos perfiles. Visualmente se observa que al no estar protegidos ya existen signos de oxidación superficial en los collarines de refuerzo del pilar, aparentemente todavía sin pérdida de sección.

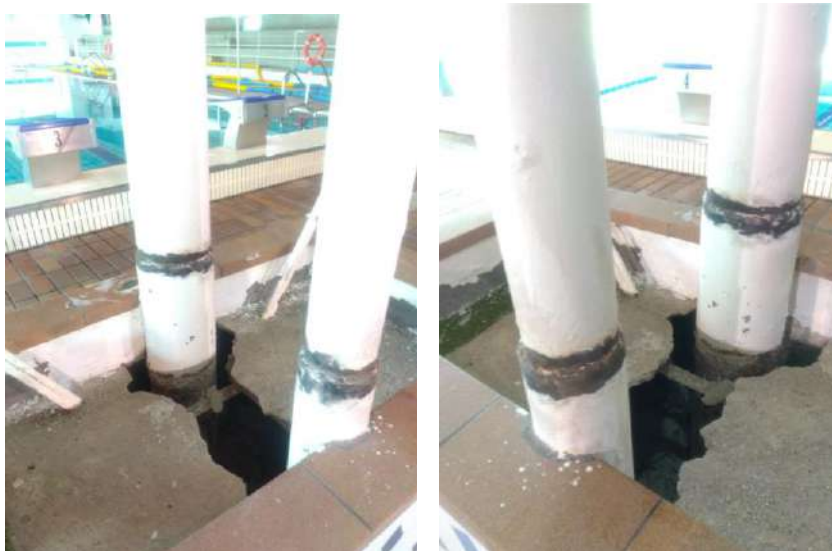
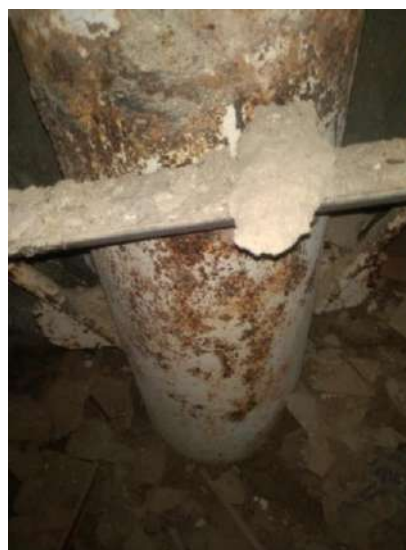
Pilar nº 8: Se trata de un pilar situado junto al nº 7, que presenta su tramo inferior (aprox. 50 cm.) oculto. Una vez se accede a poder inspeccionar el tramo inferior del pilar se observa que ya se ha producido una intervención previa de refuerzo, disponiendo un collarín metálico alrededor del tubo existente en los primeros 80 cm. del pilar. Se confirma como en anteriores casos que el tramo oculto de pilar no posee revestimiento antioxidante del acero. En este caso la medición de la sección del tubo en la parte reforzada obtiene valores muy elevados, ya que se contabiliza la sección de dos perfiles. Visualmente se observa que al no estar protegidos ya existen signos de oxidación superficial en los collarines de refuerzo del pilar, aparentemente todavía sin pérdida de sección.

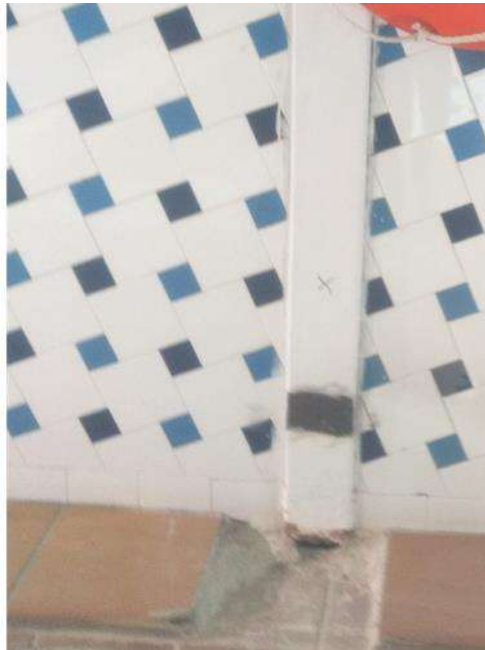
Pilar nº 9: Pilar de fachada. Se detecta corrosión con perforación completa de la sección del pilar en la zona de encuentro del pilar con el solado de la piscina. En las medidas efectuadas 20-30 cm. por encima de la zona con corrosión, una vez eliminado el revestimiento exterior, se detecta oxidación superficial del acero con pérdidas de sección menores de 1 mm.

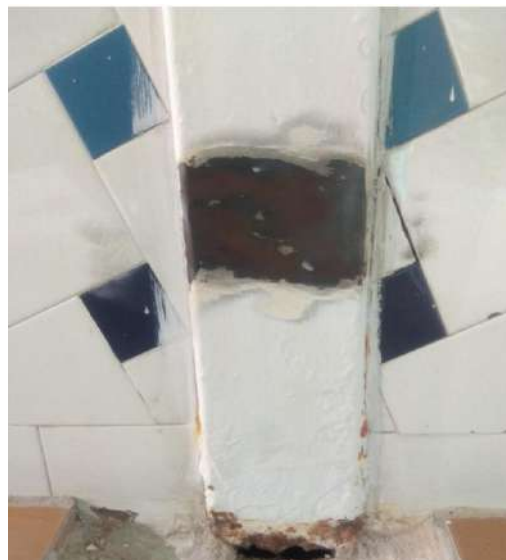
Pilar nº 10: Pilar de fachada. Se detecta corrosión con perforación completa de la sección del pilar en la zona de encuentro del pilar con el solado de la piscina. En las medidas efectuadas 20-30 cm. por encima de la zona con corrosión, una vez eliminado el revestimiento exterior, se detecta oxidación superficial del acero con pérdidas de sección menores de 1 mm.
