"INFORME DE INSPECCIÓN DE LOS PILARES METÁLICOS SITUADOS DENTRO DEL RECINTO DE LA PISCINA CUBIERTA DEL CENTRO DEPORTIVO HUERTA VIEJA DE MAJADAHONDA, MADRID"

Cliente: *AYTO. DE MAJADAHONDA*
Servicio de Obras y Mantenimiento

Nº expediente: *100B151.101R0/21.0.8N_IT01*

Fecha: *SEPTIEMBRE 2021*

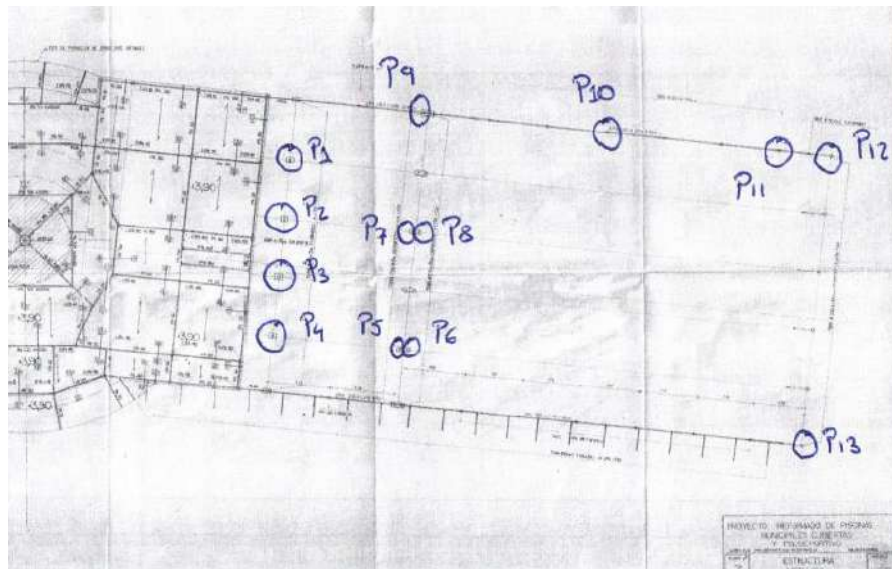
- Observa que los pilares metálicos de la estructura de la piscina presentan una imprimación antioxidante de color blanco como revestimiento exterior.
- Detecta que en muchos pilares hay tramos ocultos o directamente en el interior de moquetas de tabiquería o pedestales de fábrica de ladrillo donde será necesario abrir catas para poder efectuar los trabajos de inspección y medición previstos.
- Solicita al personal de mantenimiento del centro que de cara a la siguiente visita de inspección a efectuar el día 15/09/2021 se elimine el revestimiento exterior de al menos 13 pilares. Estableciéndose el siguiente alcance de inspección en pilares:
